**PNRR- M1C3 Turismo e Cultura- Area Azione 2 - Investimento. 4** Messa in sicurezza antisismica dei luoghi di culto – Beni immobili da inserire nella programmazione degli interventi. Interventi di restauro e consolidamento della chiesa plebana e della cappella della Compagnia presso il complesso dichiarato Monumento Nazionale di Santa Maria a Chianni in Comune di Gambassi Terme (FI).

**Identificazione del bene culturale:** Complesso parrocchiale di Santa Maria Assunta in Chianni

**Localizzazione:** Gambassi Terme (FI) – località Chianni – Strada Provinciale n. 4 Volterrana

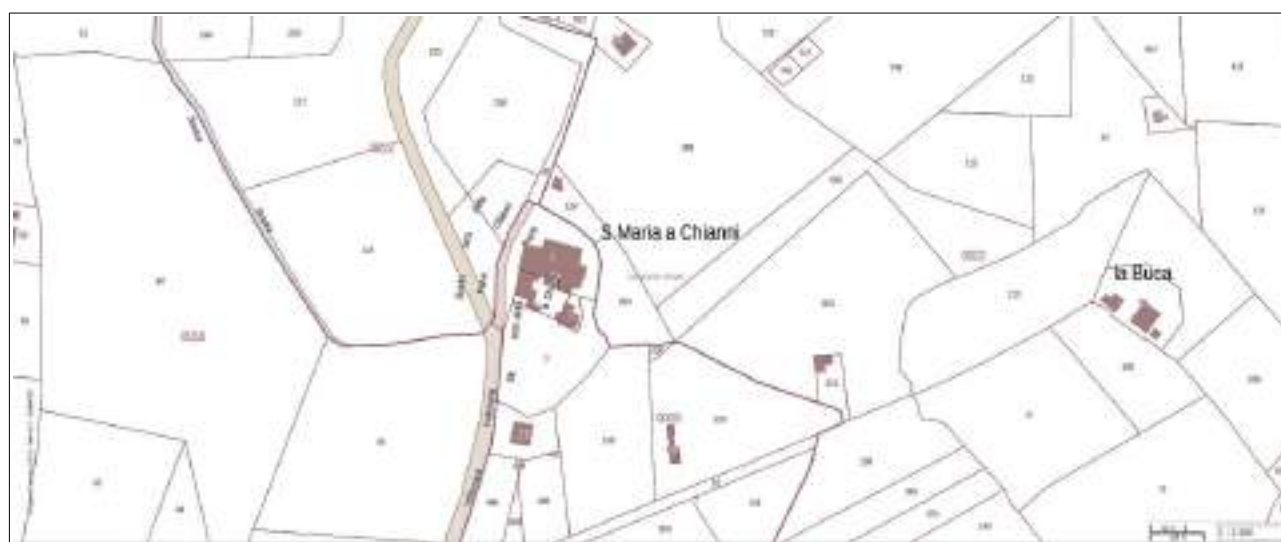
*Estratto da planimetria catastale. I corpi edilizi oggetto di intervento sono quelli distinti al NCEU al Foglio 12 part. A*

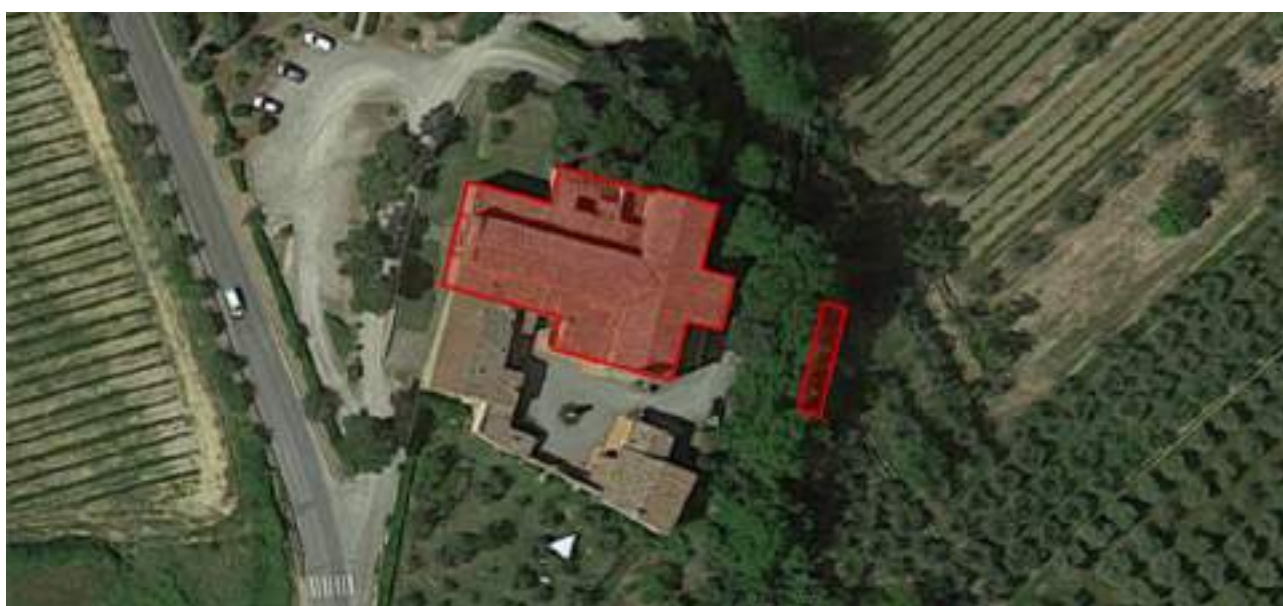
*Vista aerea con individuazione dei corpi edilizi e delle aree che necessitano di intervento*
